Kala- ja vesijulkaisu nro 457

Vantaanjoen yhteistarkkailu  
Kalasto ja pohjaeläimet vuonna 2024  
Tulosraportti

Julkaisun nimi: Vantaanjoen yhteistarkkailu, kalasto ja pohjaeläimet vuonna 2024.  
Tulosraportti.

Toimeksiantaja: Vantaanjoen ja Helsingin seudun vesiensuojeluyhdistys ry (VHVSY ry)

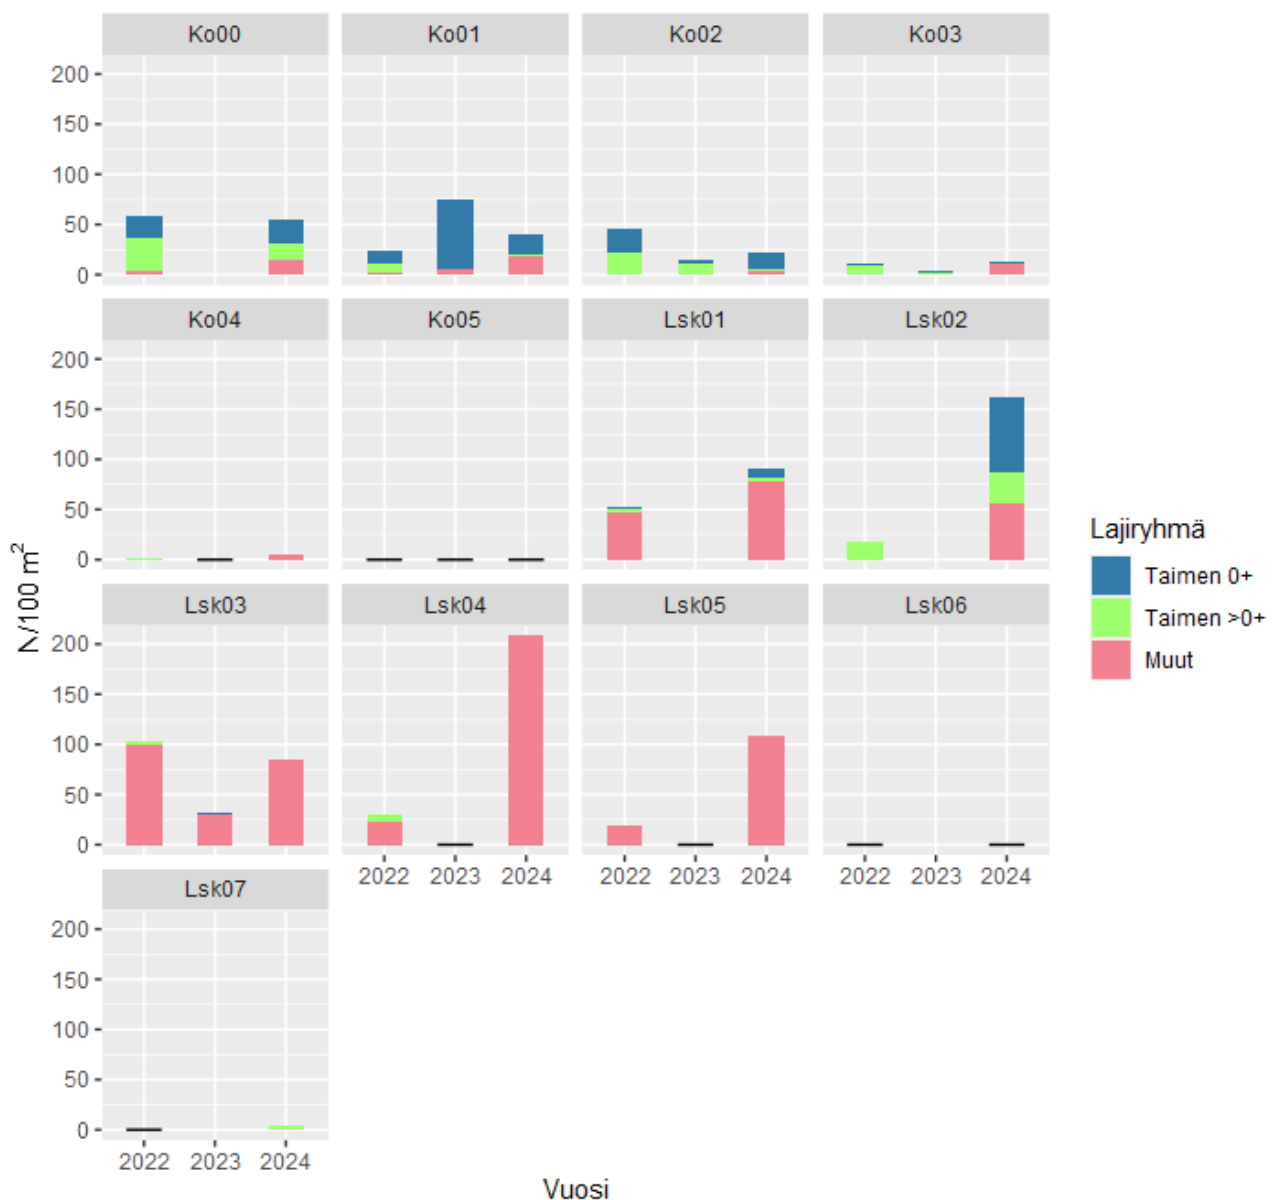
Kuva 15. Sähkökoekalastettujen lajien tiheydet Kylmäojan länsihaaran, Rekolanojan ja lentokenttäpurojen koealoilla vuosina 2022–2024.
