# Espoonjoen kunnostus

Kalataloudellinen tarkkailu vuonna 2022

Silvestris luontoselvitys oy/31.5.2023

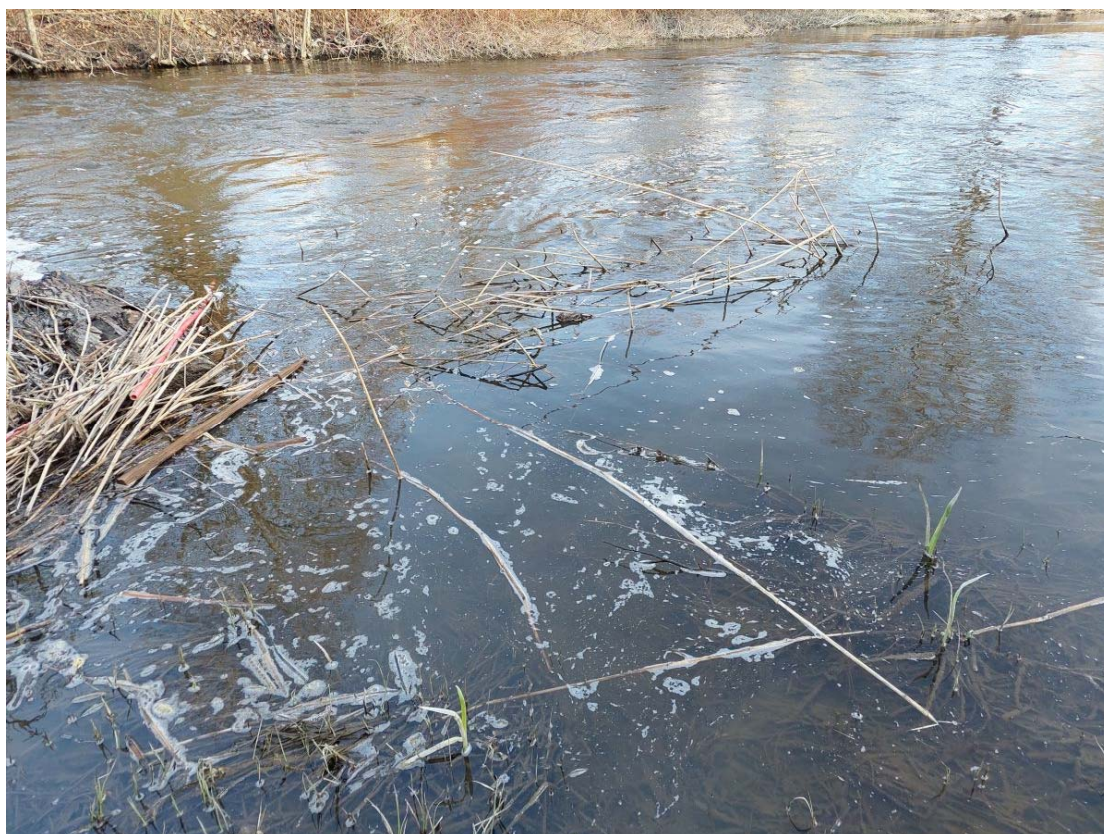
*Kuva 2. Kevään 2022 ainoat siian poikaset saatiin saaliiksi haavintapaikka H5:n alueelta, josta on saatu poikasia myös aiempina vuosina. Poikaset saatiin kuvassa näkyvästä kohdasta, johon akavirta kerää virran kuljettamaa vaahtoa ja roskaa. Samasta paikasta saatiin siian poikasia myös ensimmäisenä tarkkailuvuonna 2018.*

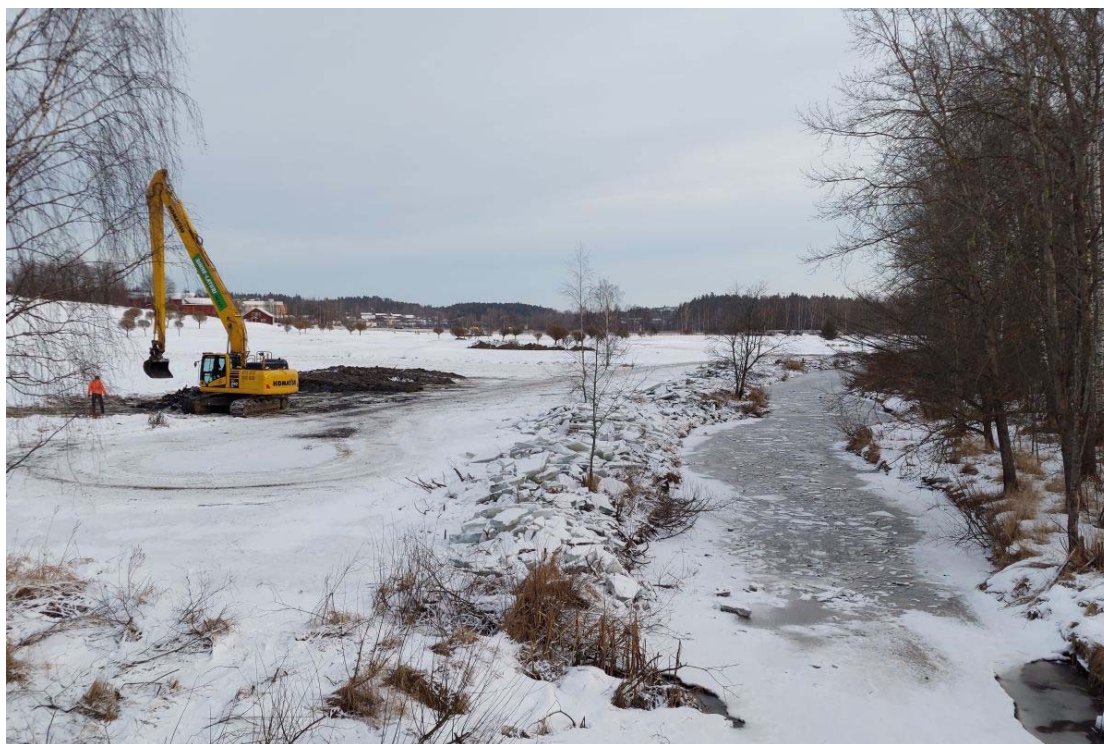
Kuva 5. Erillisenä lisätyönä tehty kaivuutyö käynnissä Espoonjoessa Kirkkokadun yläpuolisella uomaosuudella 18.1.2022.

Vuonna 2022 tehtiin loput jäljellä olevat suunnitellut toimenpiteet. Tammikuun lopulla tehtiin siivousperkausta noin 200 metrin matkalla Kirkkokadusta ylävirtaan Espoonjoen pääuomassa. Kyseinen siivousperkaus ei sisältynyt vesilain mukaiseen hakemukseen, vaan oli myöhemmin tarpeeksi havaittu laajennus, joka tehtiin ojitusilmoituksella. Edellisessä kesken jääneiden Espoonjoen virta-alueiden kunnostukset toteutettiin heinä-elokuun taitteessa. Kunnostuskohteiden väliaikaiset kulkureitit ja muut järjestelyt purettiin pitkälti elokuun aikana, jonka jälkeen hankkeen voitiin katsoa valmistuneen lisäkunnostuksineen.

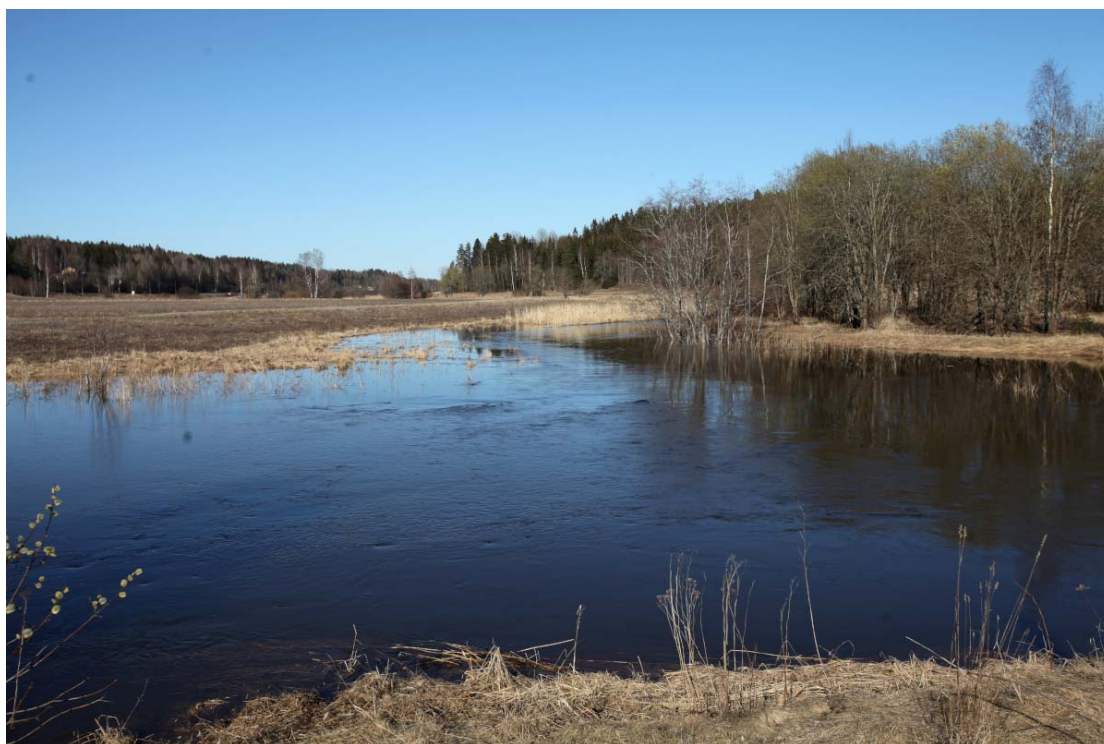
Kuva 6. Kevään tulvahuippu saavutettiin 22.4.2022, jolloin Espoonjoen virtaama oli Kaukalahden mittauspisteessä peräti  $6,96 \text{ m}^3/\text{s}$ . Kuva on otettu Vantinportin sillalta ylävirtaan päin päivää aiemmin, jolloin virtaama oli  $6,83 \text{ m}^3/\text{s}$ . Joki ei kuitenkaan tulvinut haitallisesti, vaikka kevättulvan aikainen virtaama oli selvästi keskimääräistä kevättä suurempi.

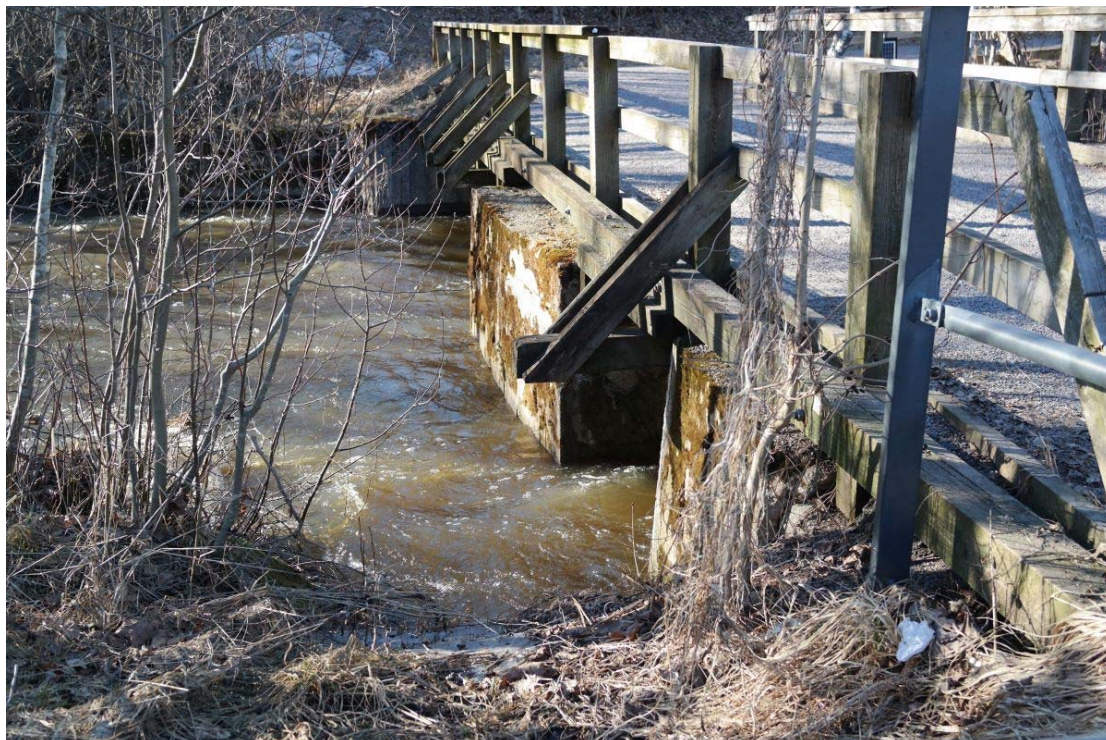
Kuva 7. Kevään tulvahuipun aikaan Espoonjoen vesi virtasi Kauklahdenkoskessa poikkeuksellisesti myös sillan eteläpuolisen pienemmän aukon kautta. Kuva 21.4.2022.

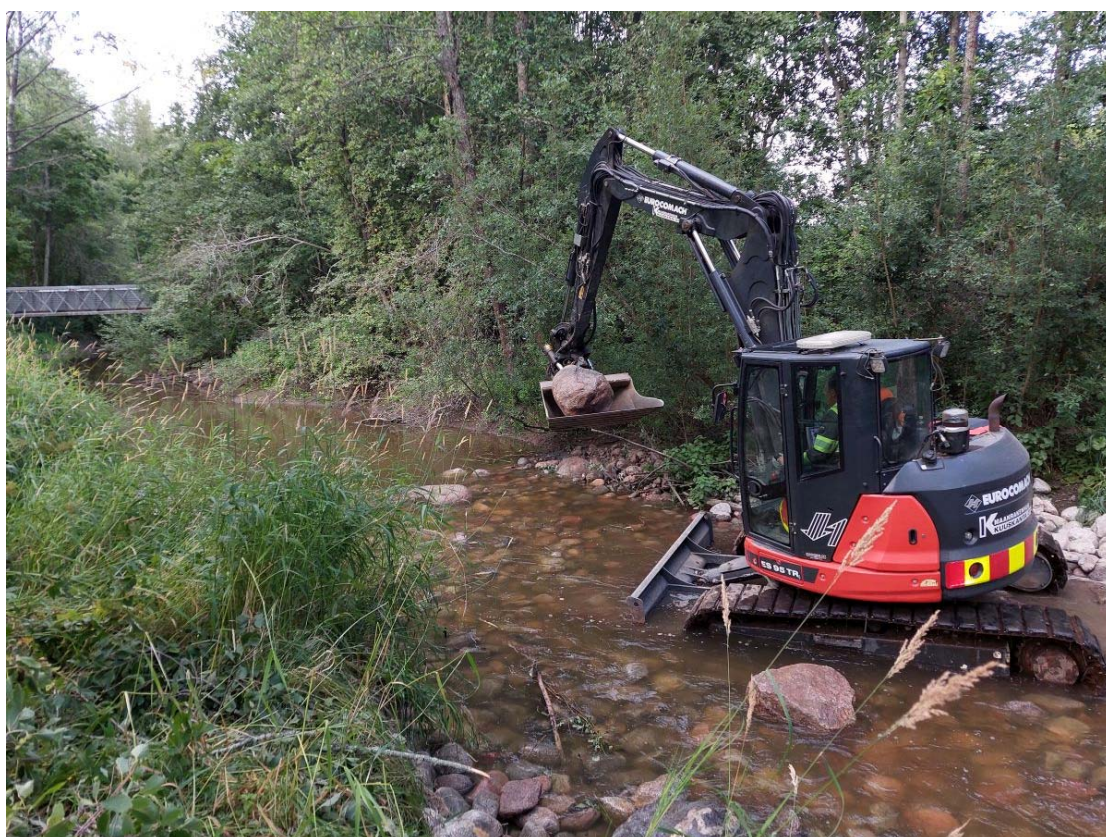
Kuva 8. Viimeisen virta-alueen kunnostus saatiin päätökseen 3.8.2022, jonka jälkeen tehtiin enää vain työmaiden kulkureittien purkamista ja jälkien siivoamista kuivalla maalla.

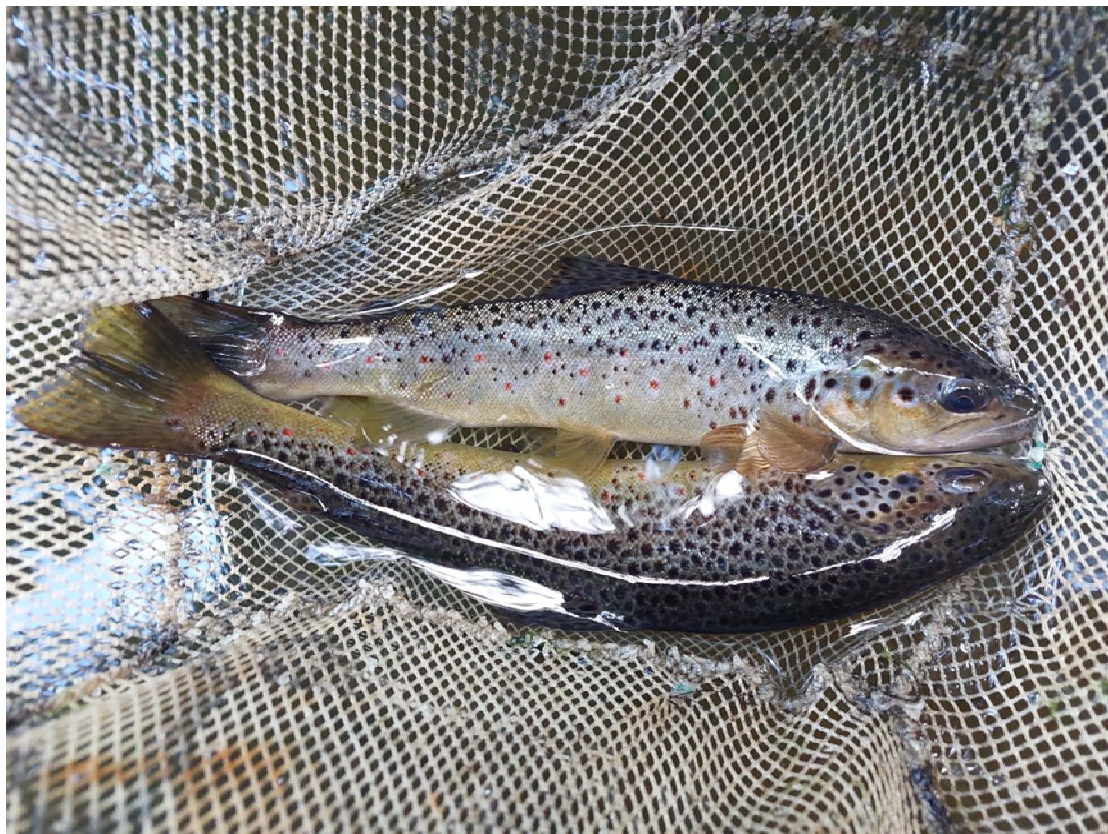
*Kuva 11. Kookkaammat taimenet vaikuttivat kuivuuden myötä paenneen koskista. Nämä noin 35-senttiset yksilöt löytyivät Glimsinjoesta koealan ulkopuolelta.*

Alkusyksyn poikkeuksellisen pienet virtaamat (kuva 1) aiheuttivat todennäköisesti jonkinlaista vääristymää tuloksiin, sillä koealoilta tavattiin taimenelta vain lähes yksinomaan kesänvanhoja (0+) poikasia. Vanhemmat yksilöt olivat todennäköisesti siirtyneet pois matalilta koskiosuuksilta (kuva 11).

Toisaalta vanhempia yksilöitä ei saatu saaliiksi kuin kahdelta alimmalta koealalta, mutta tämä selittyy alkusyksyn poikkeuksellisen pienillä virtaamilla (kuva 1), joiden myötä koealoilla oli niukasti vanhempien yksilöiden suosimia syvempiä ja kovempivirtaisia alueita. Vanhemmat yksilöt olivat todennäköisesti siirtyneet ainakin tilapäisesti pois matalammilta koskialueilta, sillä niitä havaittiin varsinaisten koealojen ulkopuolella (ks. kuva 11)

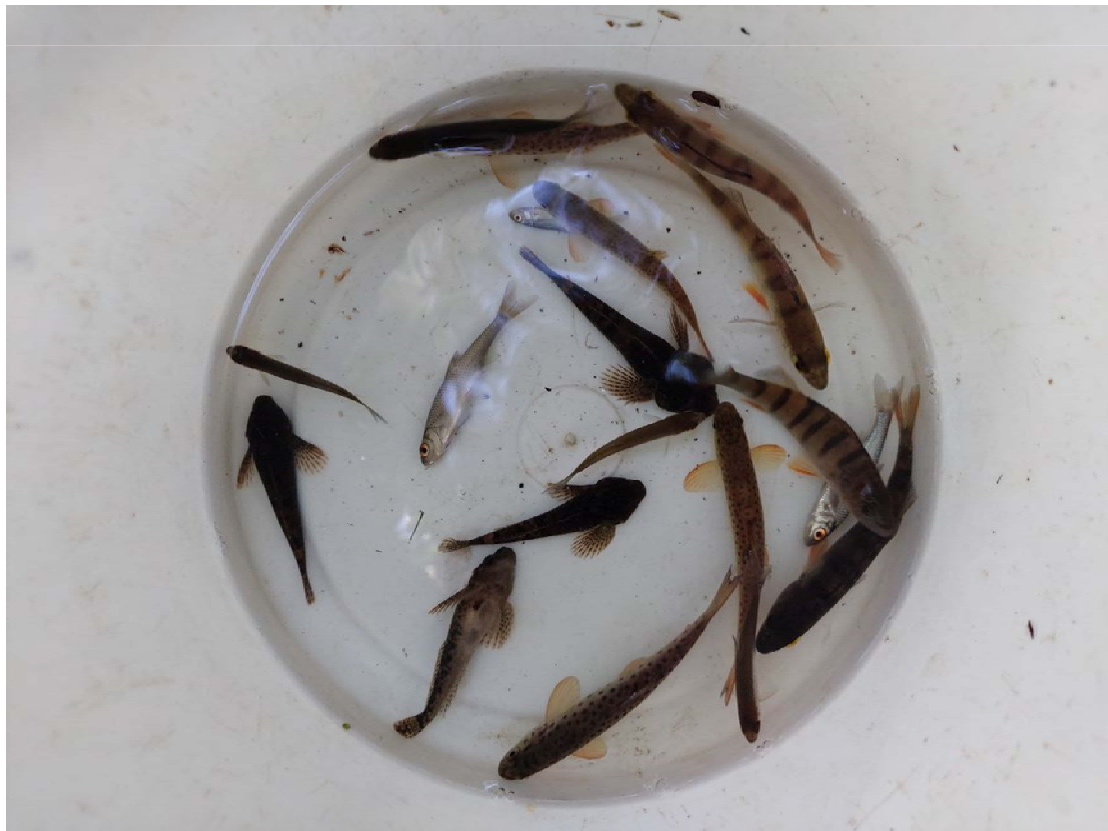
*Kuva 12. Tyypillinen Espoonjoen ja Glimsinjoen koealojen saaliin syysaikainen lajikoostumus: taimen, kivisimppu, ahven ja särki.*

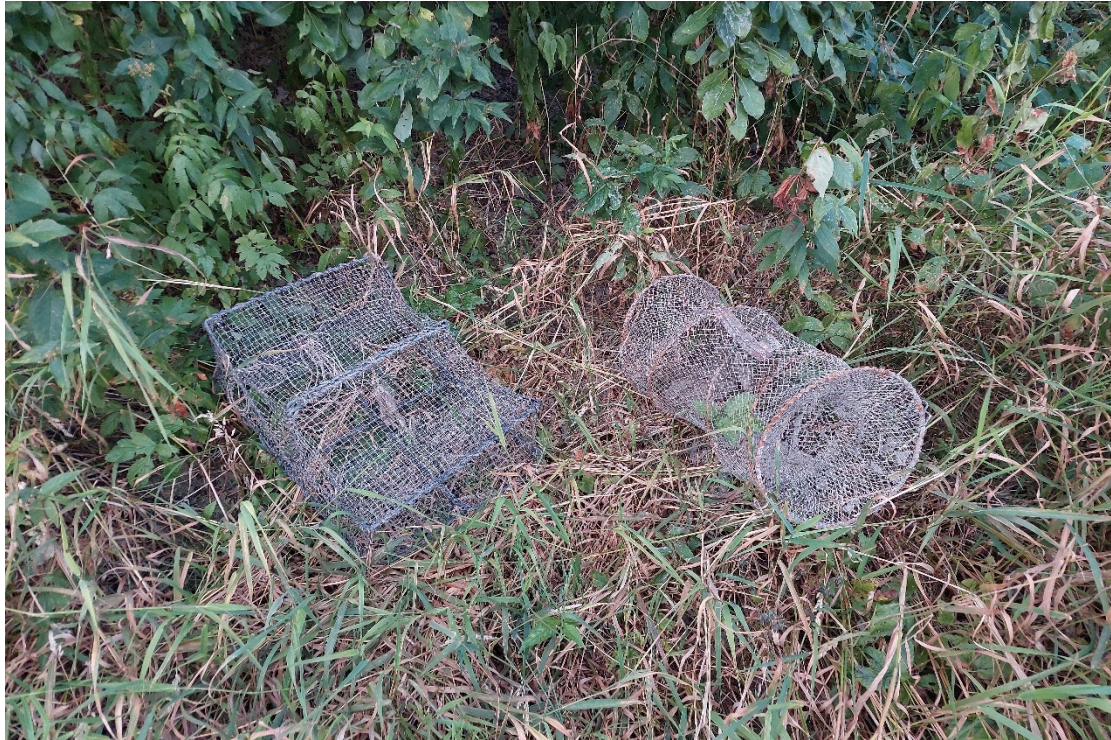
*Kuva 19. Merkkejä aiempien vuosien ravustuksesta. Nämä vanhat merrat joku oli nostanut joesta mahdollisesti oman pyyntinsä sivutuotteena Kauklahdessa.*

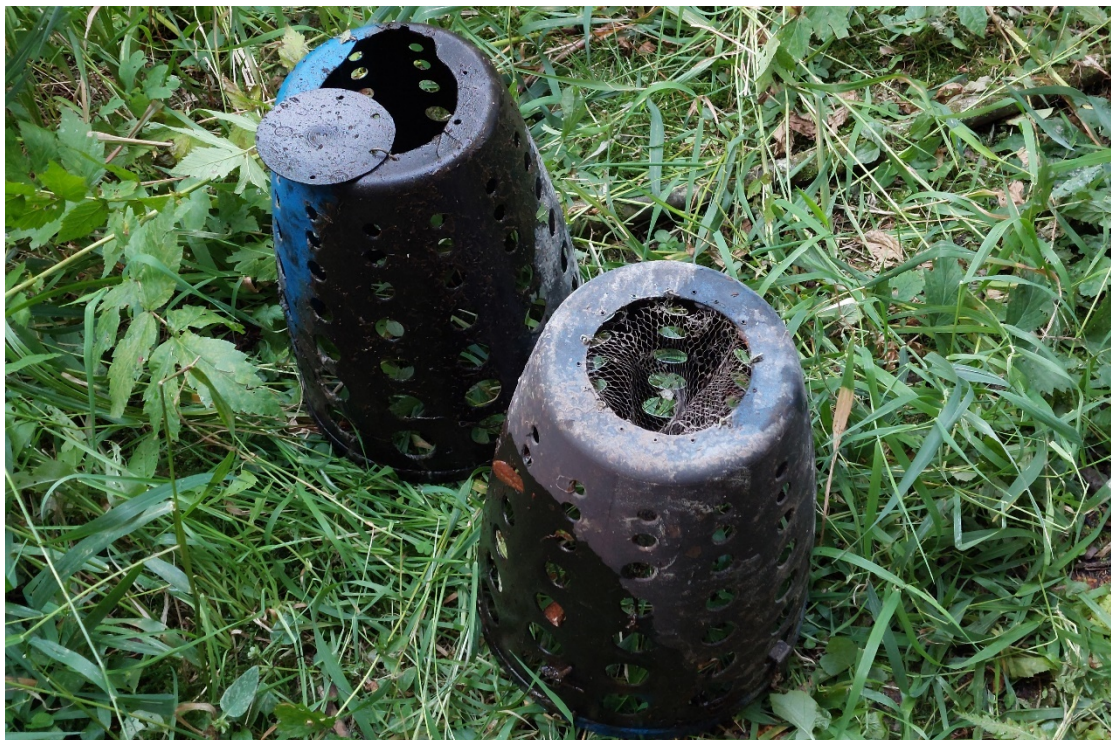
*Kuva 20. Merran tai sumpun mallia Glimsinjoen Jorvinkoskelta.*

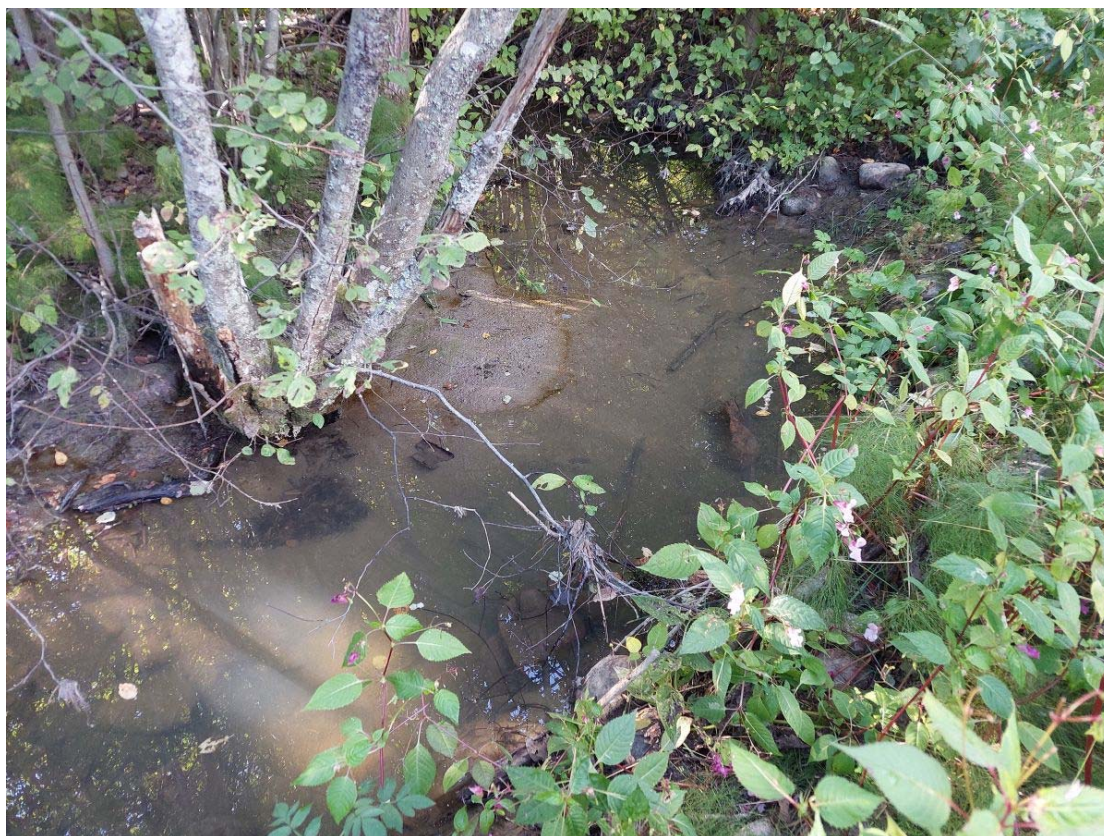
*Kuva 21. Muuralanpuron koealalle on kertynyt kunnostuksen jälkeen paikoitellen huomattavia määriä uoman liettävää kiintoainesta. Kaupunkipuroissa kiintoainekuormitusta voi tulla lukuisista eri lähteistä. Esimerkiksi kunnostusaikaan ke-sällä 2021 puroon pumpattiin läheisen asuinalueen maalämpökaivojen poraussak-kaa sadevesiviemärin kautta.*

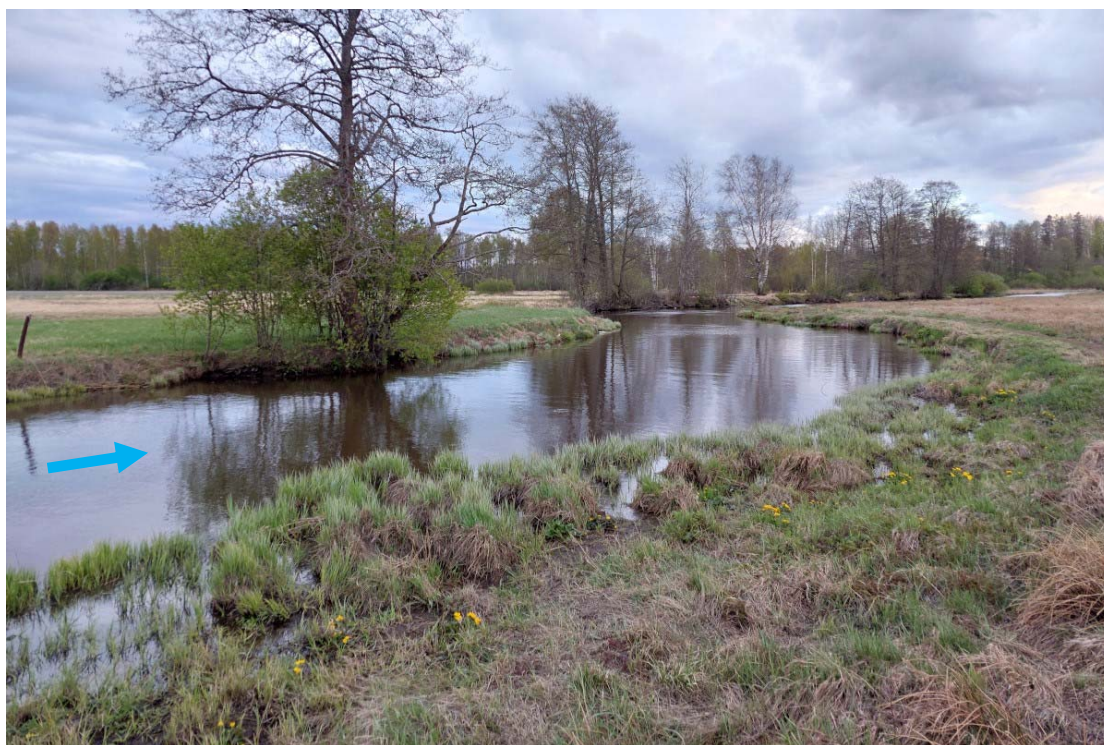
### Haavintapaikka H1

Alin haavintapaikka H1 sijoittuu lähelle Espoonjoen suuta, hieman Lambrobäckenin laskupaikasta ylävirtaan. Haavintapaikasta on matkaa jokisuulle noin 500-600 metriä.

Uoma tekee haavintapaikassa mutkan, jonka ulkokaarteessa on loivaa tulvarantaa. Joki on alueella hidasvirtaisempaa suvantoa. Haavinta tapahtuu joen länsirannalta.

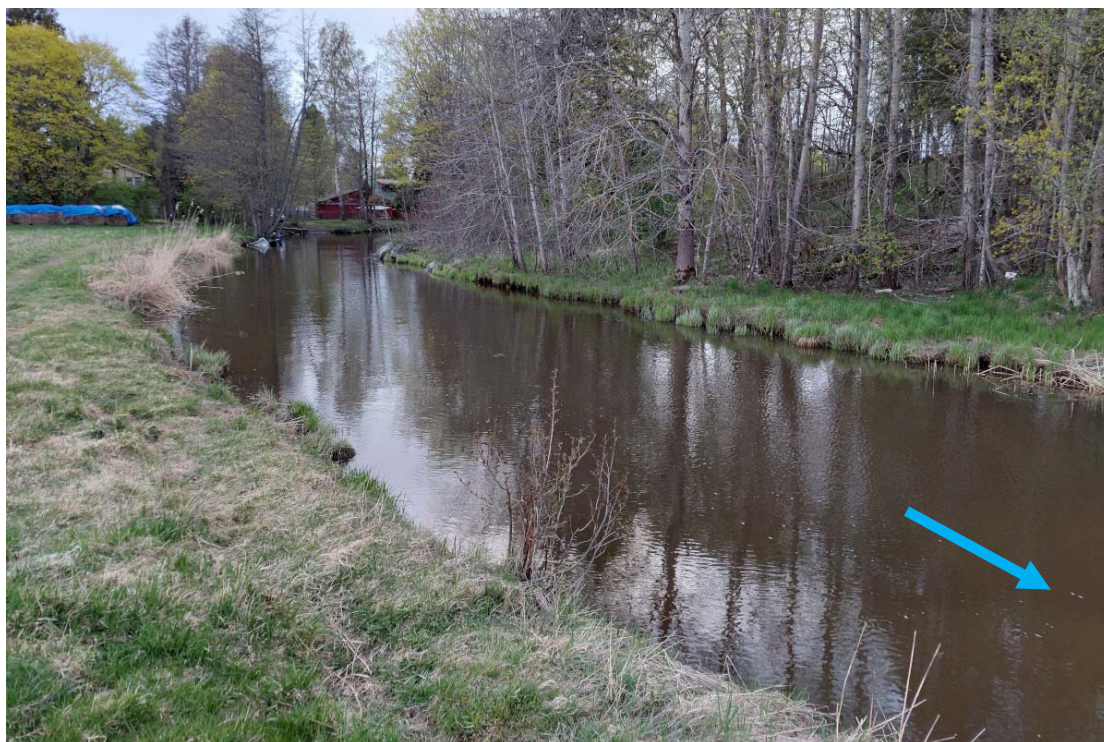
### Haavintapaikka H2

Toiseksi alin haavintapaikka H2 sijoittuu välittömästi haavintapaikka H1:n ylävirran puolelle, Övre Stenbackan mäen ja pellon väliselle suoralle Kristallikujan päähän. Haavintapaikasta on matkaa jokisuulle noin 600-700 metriä.

Haavintapaikka on pitkälti hidasvirtaista suvantoa, mutta sen ylävirran puolella on pieni perattu virtapaikka. Haavinta tapahtuu joen länsirannalta.

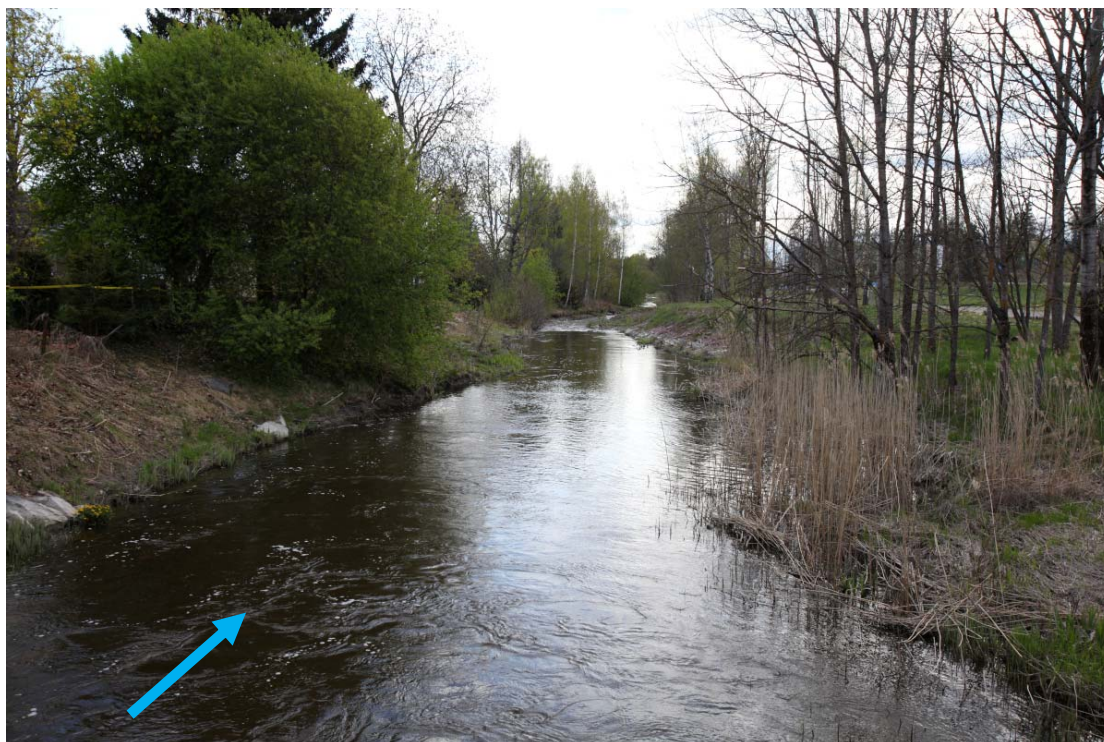
### Haavintapaikka H3

Keskimmäinen haavintapaikka H3 sijoittuu Kauklahdenkosken alaosaan Kauklahdenväylän ja joen ylittävän kävelysillan alavirran puolelle. Haavintapaikasta on matkaa jokisuulle noin 1,6 kilometriä.

Haavintapaikka käsittää alueen, joka on muodostunut vuonna 2015 tapahtuneen sortuman ja 2016 tehdyn korjaustyön myötä. Haavintapaikka koostuu pienestä välisuvannosta ja koskialueen loppulu'usta. Haavinta tapahtuu joen länsirannalta.

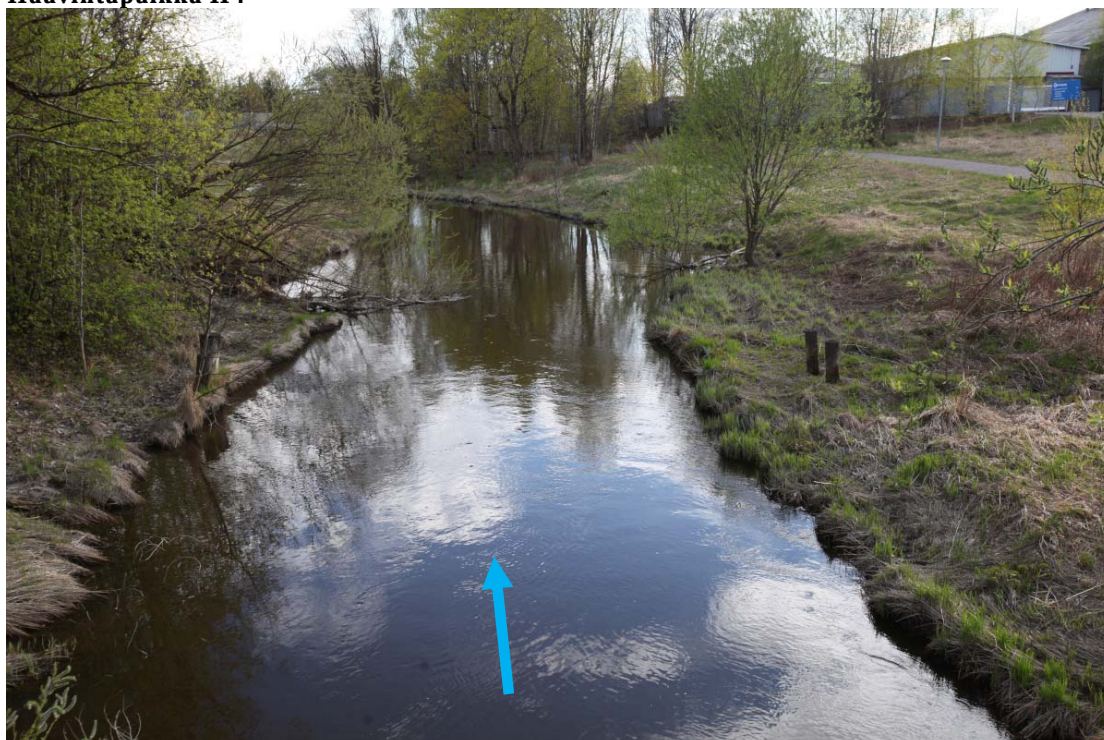
### Haavintapaikka H4

Toiseksi ylin haavintapaikka H4 sijoittuu Lasihytti-tien ja Kauklahdenkosken niskan väliselle alueelle. Haavintapaikasta on matkaa jokisuulle noin 1,9 kilometriä.

Joki on alueella hidavirtaista suvantoa, jossa on paikoin loivaa tulvarantaa. Haavinta tapahtuu joen länsirannalta.

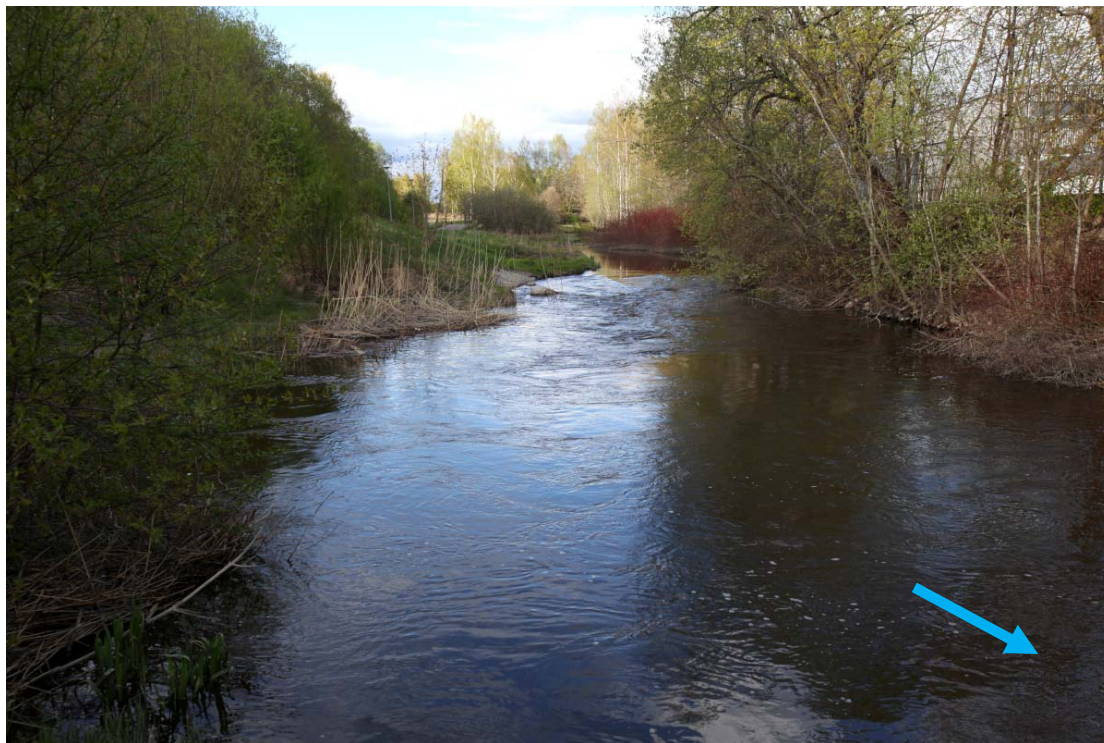
#### **Haavintapaikka H5**

Ylin haavintapaikka H5 sijoittuu joen ylittäneen käytöstä poistetun sillan ja Lasihytti-tien väliselle alueelle. Silta purettiin vuoden 2018 aikana. Haavintapaikasta on matkaa jokisuulle noin 2,1 kilometriä.

Joessa on haavintapaikan ylärajalla pieni virtapaikka, joka laskee syvään suvantolaajentumaan, jossa on paikoin loivaa tulvarantaa. Virtapaikka kunnostettiin elokuussa 2021. Haavinta tapahtuu joen länsirannalta.

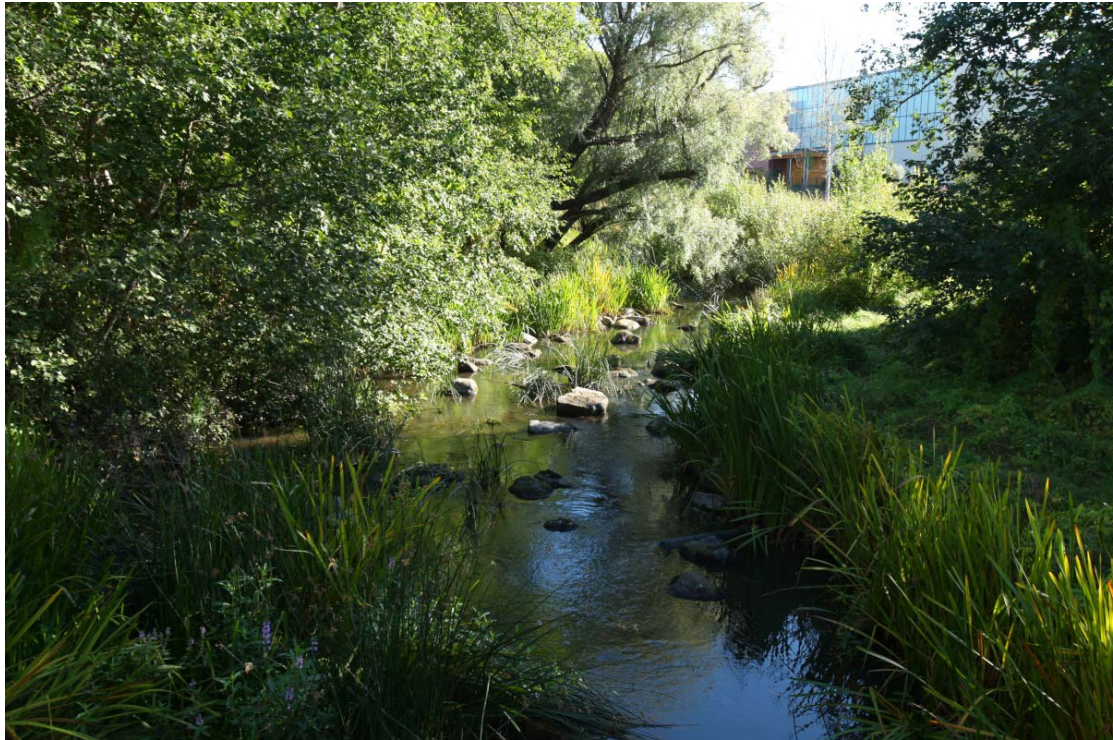
### Koeala S1 ”Kauklahdenkoski II”

Koeala sijoittuu Kauklahdenkosken loivempaan yläosaan. Koealan alarajana on joen ylittävä ulkoilureitin silta.

Koskialue on kunnostettu vuonna 2012. Uoman pohja koostuu koealalla pitkälti sorasta ja erikokoisista lohkareista. Koeala on hyvin rehevä ja kasvillisuutta on paikoin runsaasti. Koealan keskimääräinen syvyysluokka on 21-40 cm.

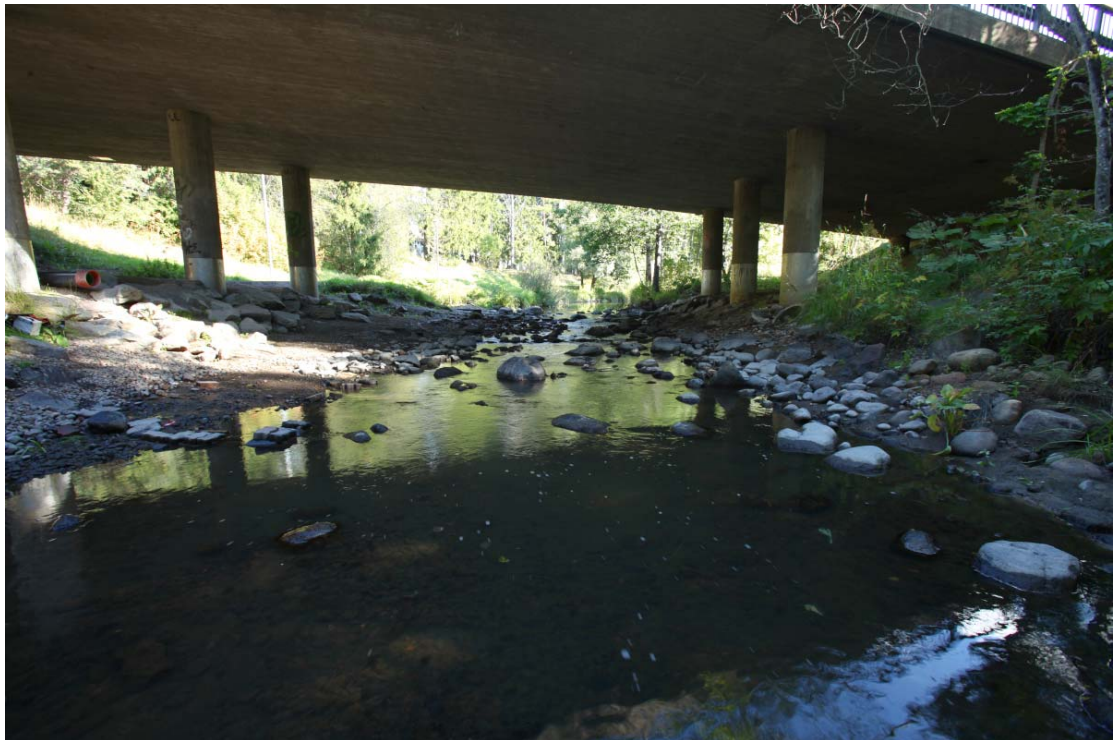
### Koeala S2 ”Espoonväylänkoski”

Koeala sijoittuu Espoonväylän alla olevaan koskipaikkaan. Koeala käsittää koko matalan kovapohjaisen virta-alueen.

Koskialue on kunnostettu vuonna 2021. Vuonna 2022 kunnostettiin alapuolinen virta-alue, joka on koealan ulkopuolella. Uoman pohja koostuu koealalla pitkälti sorasta, hiekasta ja erikokoisista lohkareista. Koealalla ei ole juuri lainkaan kasvillisuutta. Koealan keskimääräinen syvyysluokka on 0-20 cm.

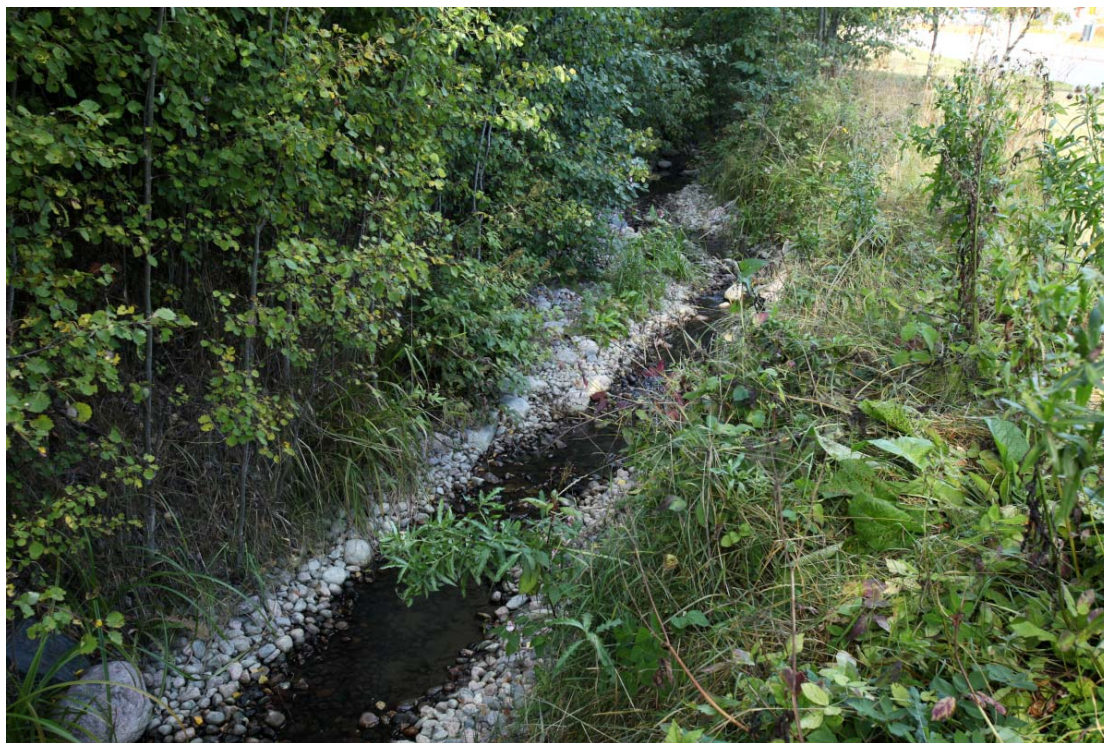
### **Koeala S3 ”Muuralanpuro”**

Koeala sijoittuu Muuralanpuron alajuoksulle. Koealan alarajana on Espoonjoki tai Kirkkokatu, riippuen joen aiheuttamasta padotuksesta.

Kirkkokadun yläpuolinen osuus ja kunnostettiin vuonna 2021 ja samalla tien alavirran puolelle rakennettiin lietetasku. Uoman pohja koostuu alavirrassa pääosin hiekasta ja savesta, sekä ylävirrassa sorasta, lohkareista ja vähäisemmässä määrin savesta. Uoma on tien alapuolella hidaskvirtainen ja ojamainen, yläpuolella koskimainen. Uoman penkkojen kasvillisuus varjostaa uomaa varsinkin tiestä ylävirtaan. Koealan keskimääräinen syvyysluokka on 0-20 cm.

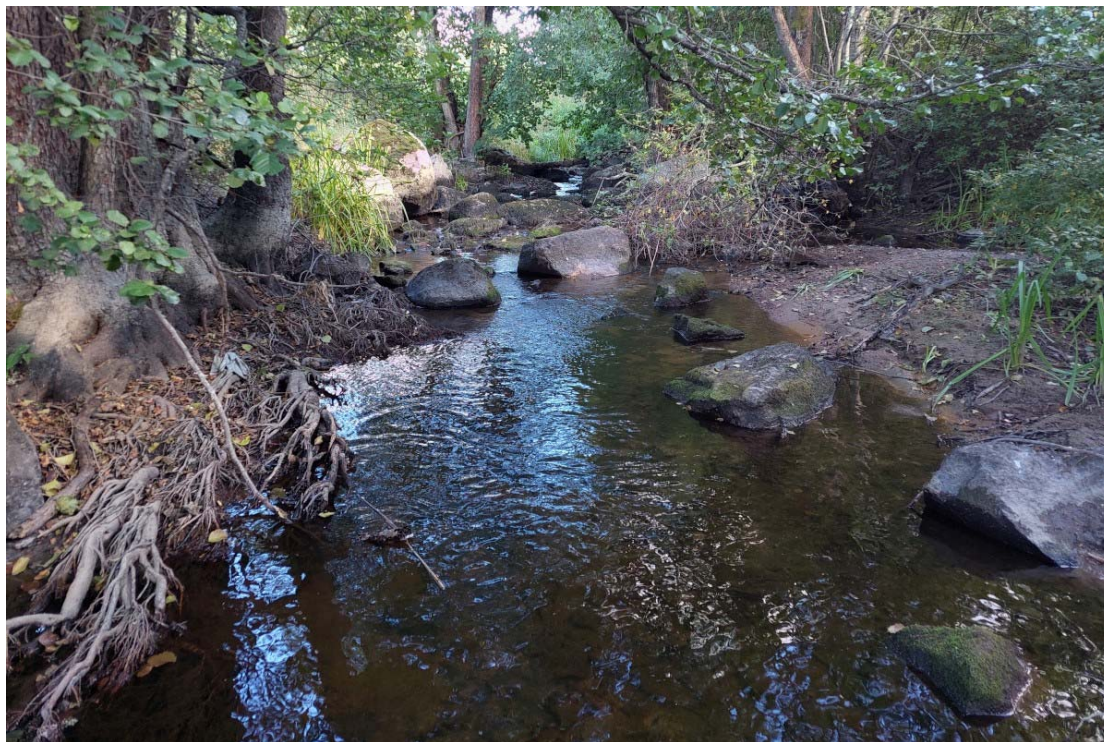
### Koeala S6 ”Glims II”

Koeala sijoittuu ylempään Glimsin kivikkoisista koskijaksoista. Koealan alarajana on virtapaikan alapuolinen syvämpi jokijakso.

Uoman pohja koostuu erikokoisista lohkareista, sorasta ja hiekasta. Uomaa on joskus perattu kevyesti siirtämällä suurimpia lohkareita reunoille, mutta kosken kiviä verhoavat tuuheat vesisammalkasvustot. Koealan keskimääräinen syvyysluokka on 21-40 cm.

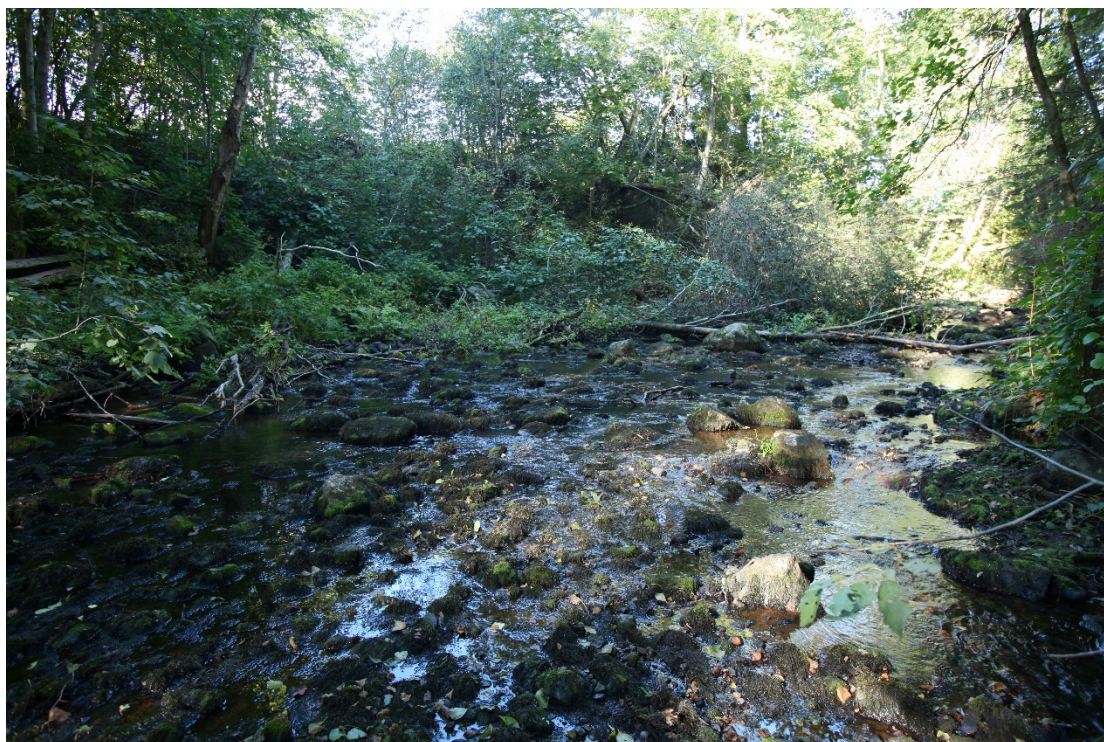
### Koeala S4 ”Jorvinkoski I”

Koeala sijoittuu Jorvinkosken alimpaan kivikkoiseen koskijaksoon. Koealan alarajana on uoman keskellä oleva laaja kivi- ja sorasärkkä.

Uoman pohja koostuu erikokoisista lohkareista, sorasta ja hiekasta. Luonnontilaisessa uomassa on runsaasti puuainesta ja kosken kiviä verhoavat tuuheat vesisammalkasvustot. Koealan keskimääräinen syvyysluokka on 0-20 cm.

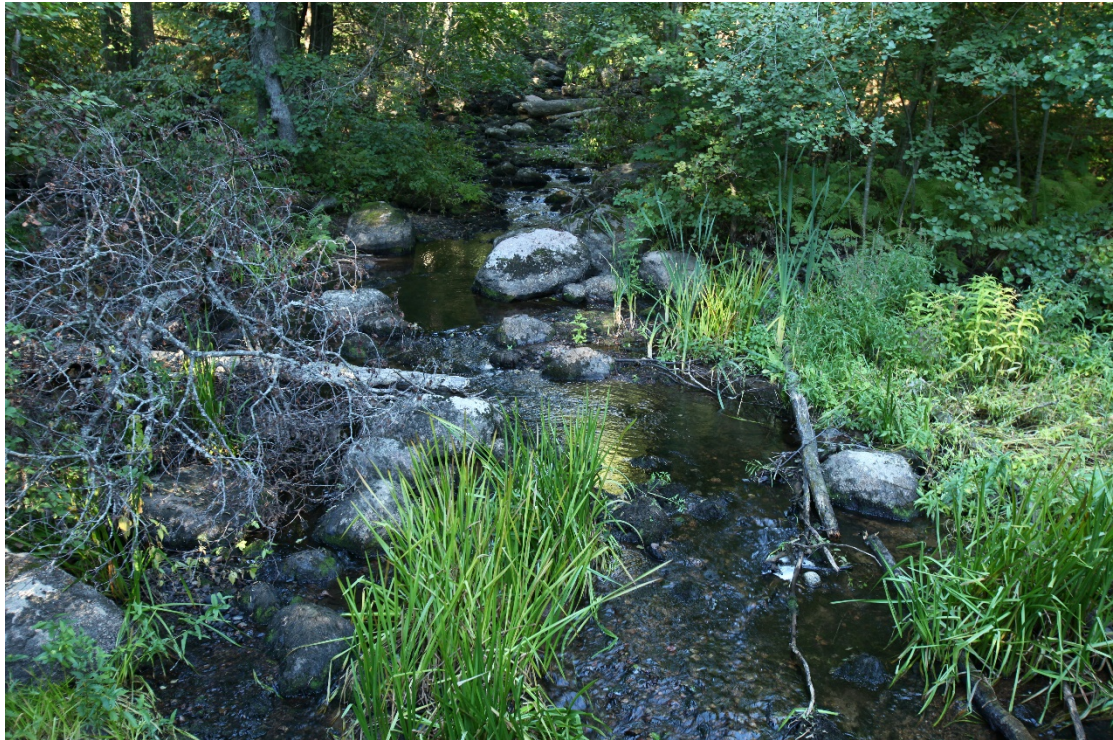
### Koeala S5 ”Jorvinkoski II”

Koeala sijoittuu useammassa haarassa virtaavaan kivikkoiseen koskijaksoon. Koealan alarajana on joen ylittävän ulkoilureitin silta. Koeala käsittää keskimmäisenä virtaavan joen päähaaran.

Uoman pohja koostuu sorasta ja erikokoisista lohkkareista. Luonnontilaisessa uomassa on paikoitellen vesikasvillisuutta ja kosken kiviä verhoavat tuuheat vesisammalkasvustot. Koealan keskimääräinen syvyysluokka on 0-20 cm.

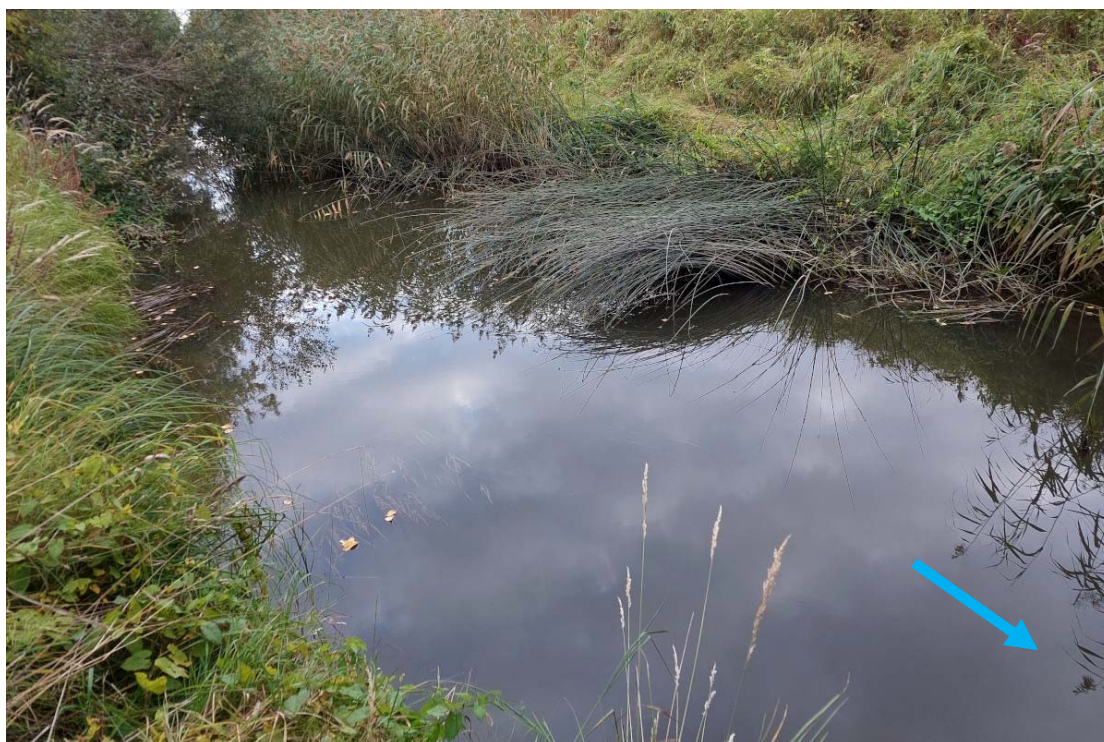
### Koeravustusalue R1

Koeravustusalue R1 sijoittuu Espoonjoen alajuoksulle Lasimäen tasalle reilun kilometrin päähän jokisuusta. Joki on alueella lähes merenpinnan tasossa. Jokiuomalla on alueella jyrkät penkat ja varsinkin uoman länsirannalla on lähes yhtenäinen varjostava puusto. Uomassa kasvaa melko runsaasti vesikasvillisuutta.

Uoma on hidavirtainen ja varsin syvä, sillä syvyys lieenee kesäaikaankin monin paikoin toista metriä. Se on alueella ainakin osin kovapohjainen.

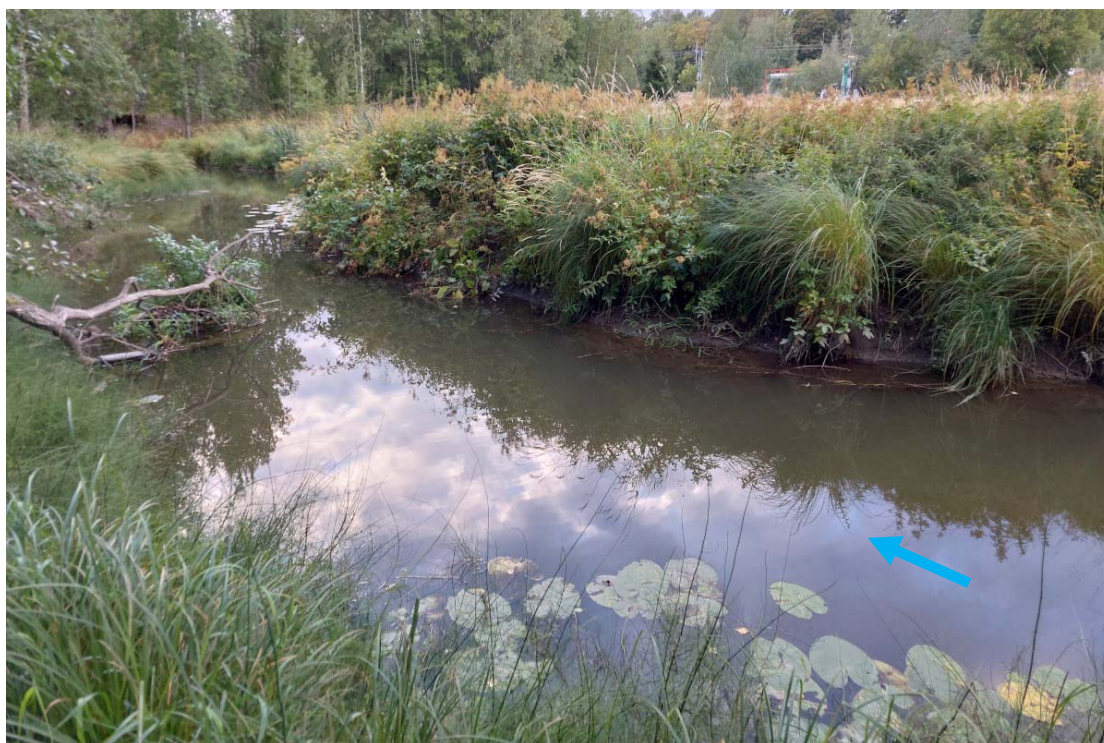
### Koeravustusalue R2

Koeravustusalue R2 sijoittuu Espoonjoen alajuoksulle hieman Vantinportti-tiestä alavirtaan. Jokiuomalla on alueella jyrkät penkat. Varjostavaa puustoa on alueen alaosalla itärannalla puolella, mutta yläosa on täysin avointa. Uomassa kasvaa vain vähän vesikasvillisuutta.

Alue on pääosin hidavirtaista kovapohjaista jokisuvantoa. Se rajautuu ala- ja ylävirrassa pieniin kivikkoihin virtapaikkoihin, jotka kunnostettiin elokuussa 2021.

Aluetta siirrettiin käytännön syistä hieman alkuperäisessä tarkkailuohjelmassa (Janatuinen 2018) olleesta paikasta ylävirtaan mainitun virtapaikan ylävirran puolelle.

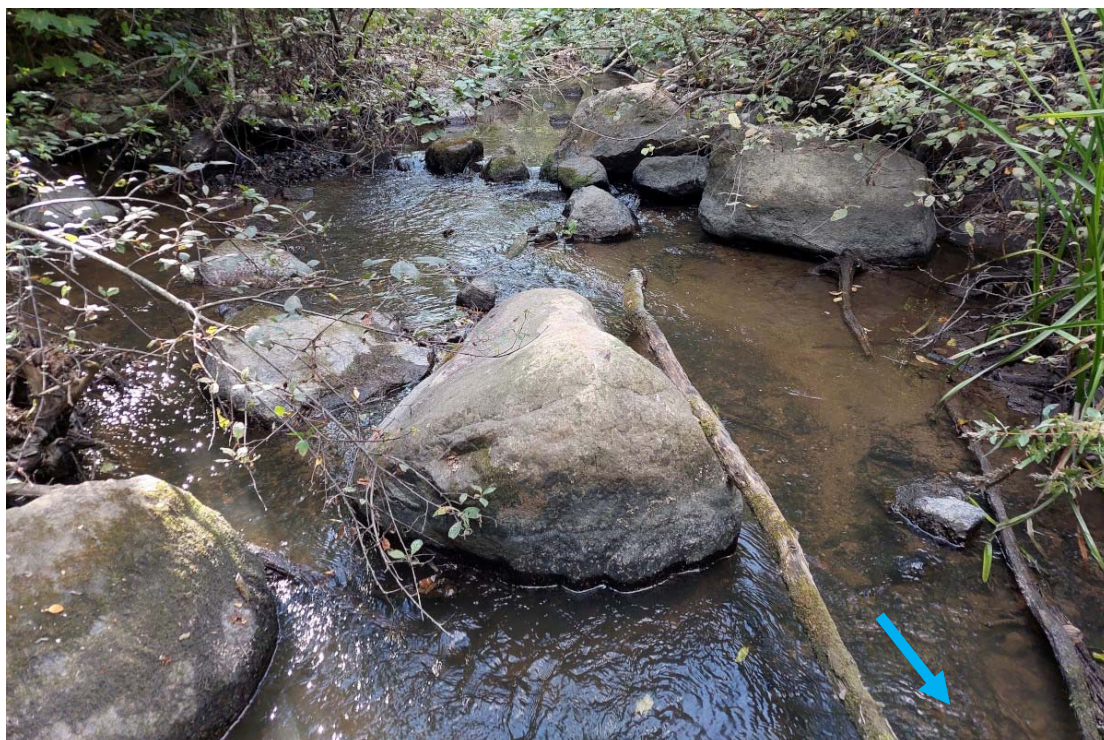
### Koeravustusalue R6

Koeravustusalue R6 sijoittuu Glomsinjoen alajuoksulle Fallåkerin urheilukentän kohdalle sekä siitä ylä- ja alavirtaan.

Jokiuomalla on alueella korkeat törmät. Varjostavaa puustoa on lähes koko alueella ja valtaosin vielä molemmilla rannoilla. Varjostuksen vuoksi uomassa kasvaa vain harvakseltaan vesikasvillisuutta.

Alueella vaihtelevat koskikivikot, pienet matalat virtapaikat ja hidasvirtaisemmat suvannot. Jokiuoman syvyys on kesäaikaan syvimmillään metrin luokkaa. Uoma on alueella paikoitellen kova- ja paikoitellen pehmeäpohjainen.
