# Espoonjoen kunnostus

Kalataloudellinen tarkkailu vuonna 2022

Silvestris luontoselvitys oy/31.5.2023

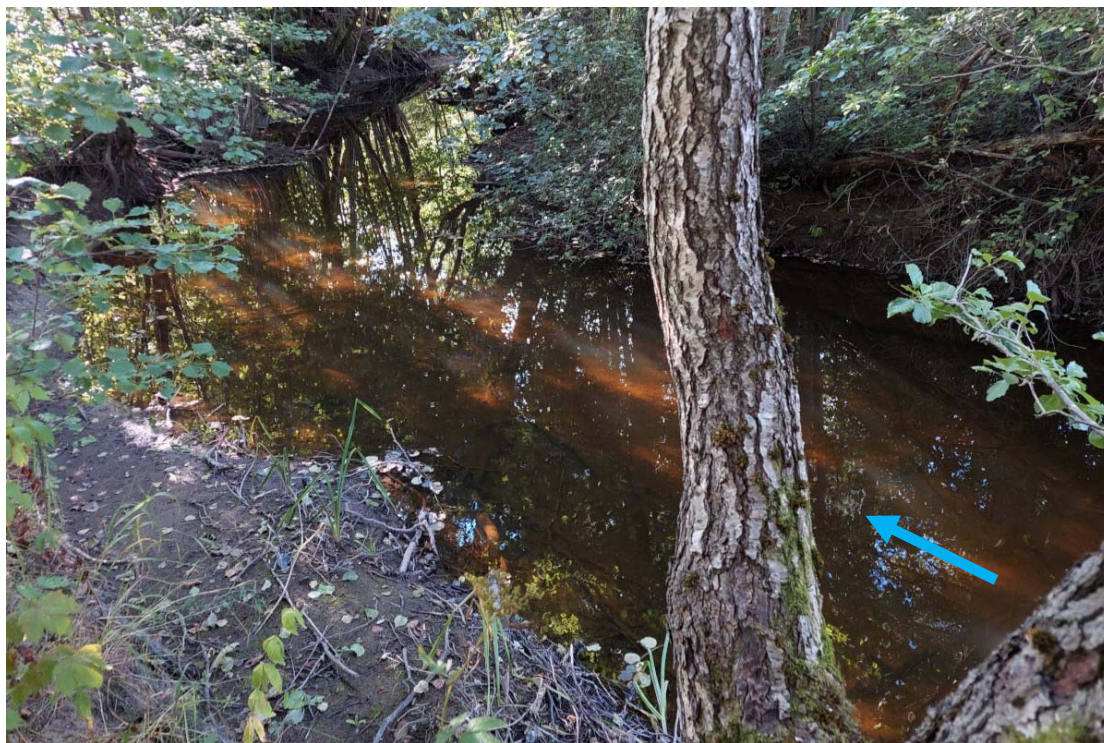
#### Koeravustusalue R7

Koeravustusalue R7 sijoittuu Glimsinjoen alajuoksulle Glimsintien ja Turuntien siltojen väliselle alueelle.

Jokiuomalla on alueella pääasiassa korkeat törmät. Varjostavaa puustoa on lähes koko alueella, etenkin etelärannalla. Varjostuksen aukkopaikoissa kasvaa paikoitellen tiheämmin vesikasvillisuutta.

Alue on pääosin hidasvirtaista jokisuvantoa. Jokiuoman syvyys on kesäaikaan syvimmillään metrin luokkaa. Uoma on alueella pääosin kovapohjainen.

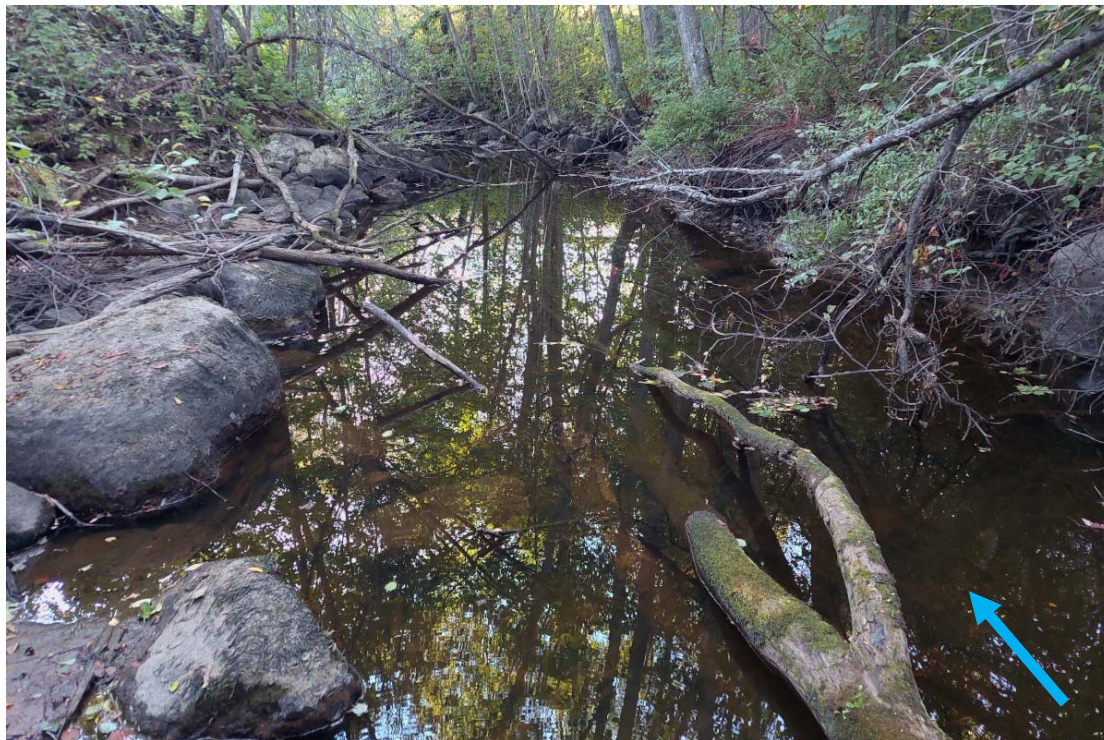
#### Koeravustusalue R9

Koeravustusalue R9 sijoittuu Glimsinjoen keskijuoksulle, Ingaksen pappilan puusillasta ylävirtaan.

Jokiuomalla on alueella korkeat törmät. Varjostavaa puustoa on koko alueella molemmilla rannoilla. Varjostuksen vuoksi uomassa kasvaa vain harvakseltaan vesikasvillisuutta.
